# 付着物の正体を探れ！

## 1. 事件発生

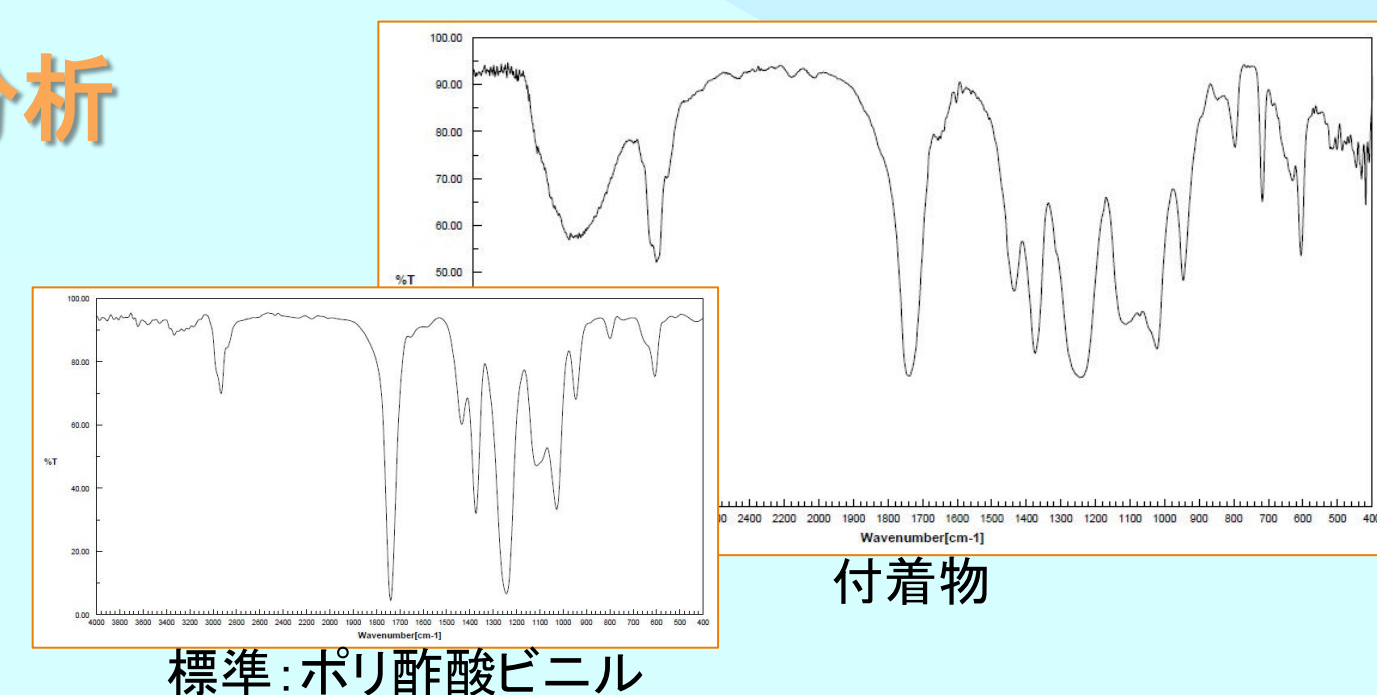
分析の結果、付着物の主成分は「ポリ酢酸ビニル」でした。  
「ポリ酢酸ビニル」は木工用ボンドなどのエマルジョン系接着剤や風船ガムの成分です。食品会社様の工場では、風船ガムが付着する可能性はゼロですが、敷地内にエマルジョン系接着剤はあるとのこと。この「ポリ酢酸ビニル」が何者なのか、さらに分析する必要があります。

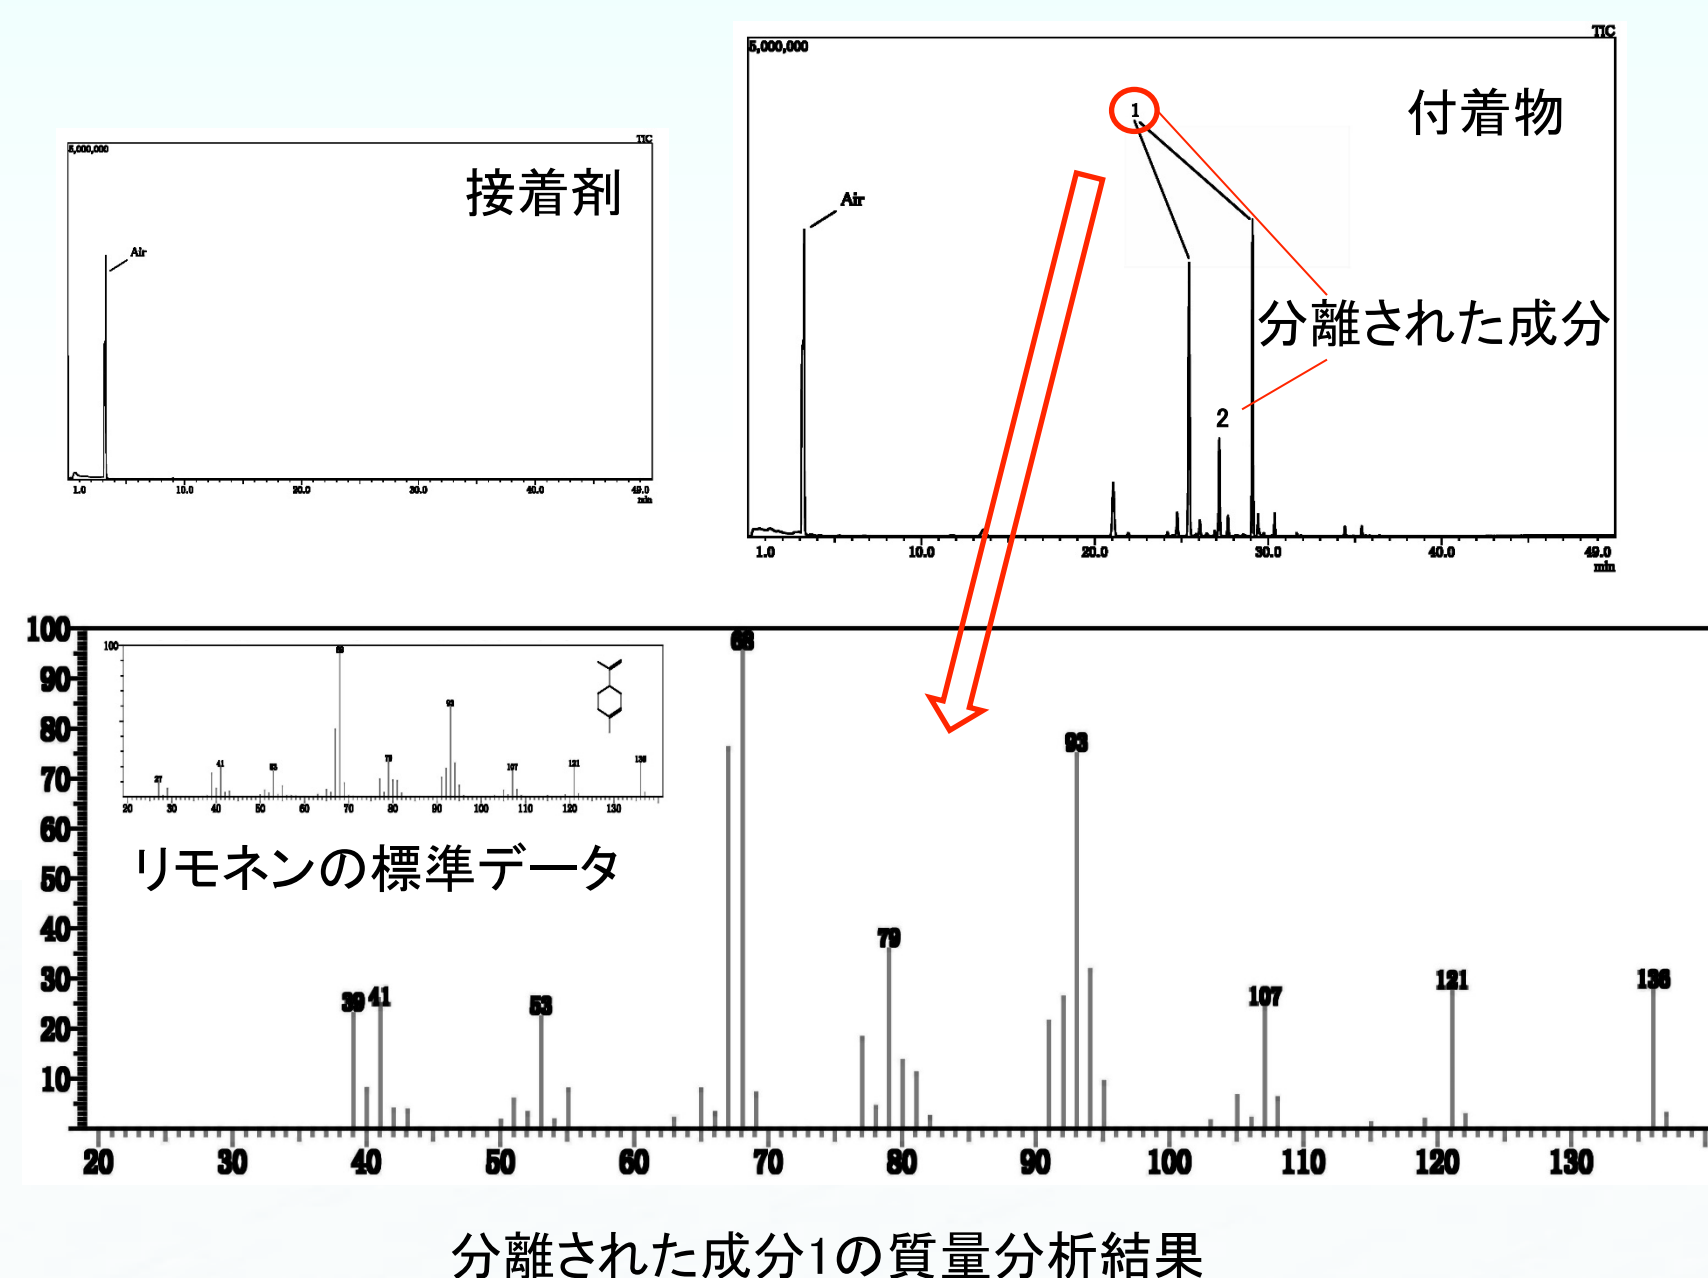
すると、接着剤からは何も検出されませんでした。

付着物からは「リモネン」、「ピネン」等の成分が検出されました。

これらの分析の結果、付着物の主成分は「ポリ酢酸ビニル」であり、香料としてよく使われるリモネン、ピネンを含有した物質であることがわかりました。

通常、ピネン等の香料は業務用接着剤には使用されません。これより、付着物の正体はガムの可能性が高いと考えられます。
